بتفاصيل غير مسبوقة.. توأم رقمي لـ "تايتانيك" يكشف أسرار الساعات الأخيرة قبل الغرق

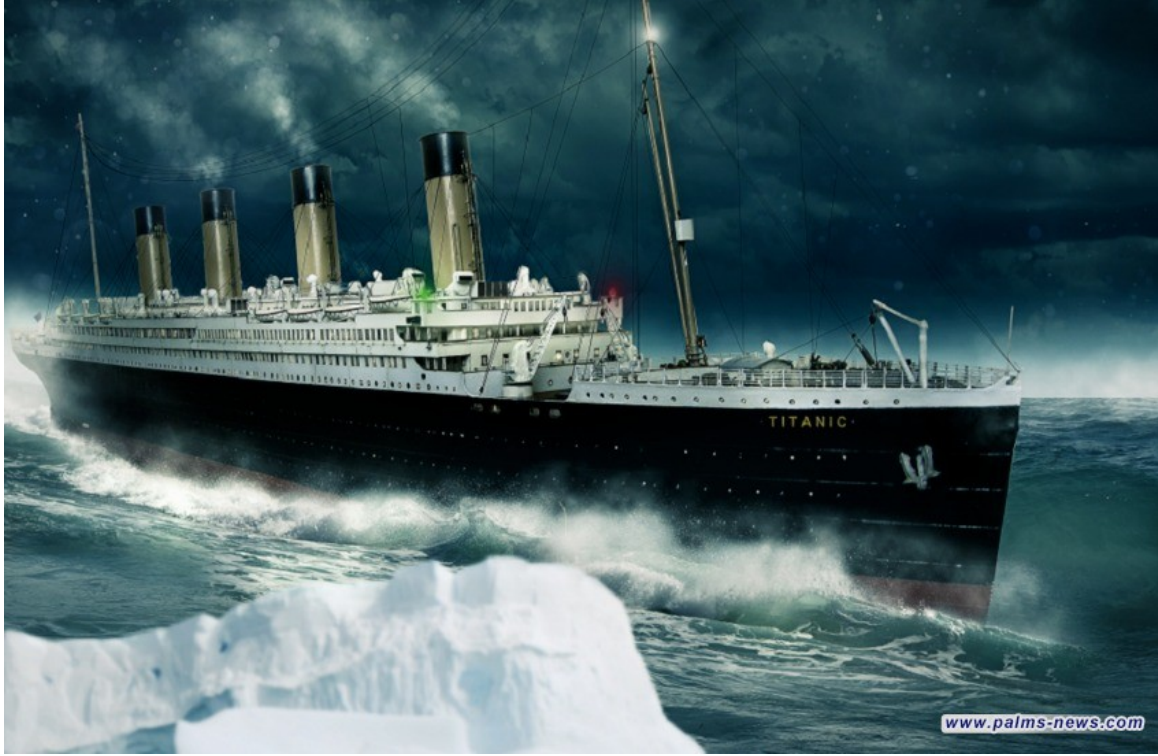
وأظهر المسح، الذي جرى تنفيذه عبر روبوتات تحت الماء على عمق 3800 متر في قاع المحيط الأطلسي، نموذجا ثلاثي الأبعاد دقيقا للسفينة المنكوبة، مستندا إلى أكثر من 700 ألف صورة التقطت لإنشاء "توأم رقمي" للحطام.

وتشير المحاكاة الحاسوبية إلى أن ثقبًا صغيرًا في هيكل السفينة، بحجم ورقة 4 (أي بذات أبعاد ورقة طباعة عادية)، ربما كانت السبب الرئيس في غرقها، بعد أن فتحت سلسلة من الفتحات على امتداد الهيكل نتيجة اصطدامها بجبل جليدي في عام 1912، ما أدى إلى مصرع نحو 1500 شخص.

ورغم أن مصنعي السفينة كانوا يروجون لها على أنها "غير قابلة للغرق"، إلا أن الجبل الجليدي مزَّق 6 حجرات مانعة لتسرّب المياه، ما أدى إلى غمر السفينة تدريجيا بالمياه.

ويؤكد الخبراء أن غرفة الغلايات، التي كانت تقع في القسم الذي انشطر من السفينة، تظهر مؤشرات على أن بعض الغلايات كانت لا تزال تعمل، إذ بدت مقعّرة، كما رُصد صمام مفتوح يشير إلى أن البخار كان لا يزال يتدفق لتشغيل نظام الكهرباء.
